不正改造等の主な事例

クルマのチェックを忘れずに!

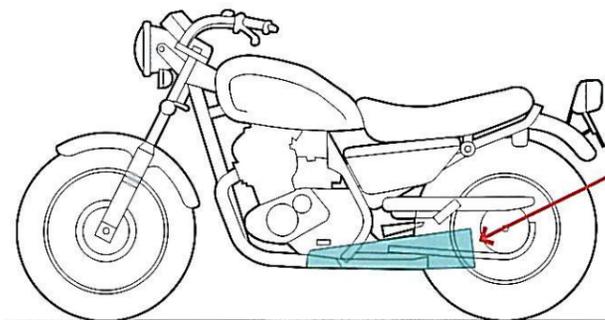
2 二輪車

消音器 (マフラー)

○騒音の発生を有効に抑制することができる消音器を備えなければならない。
【消音器を切断したり取り外したりすると、騒音公害の原因となります。】

触媒装置

○触媒等が取り外されていないこと。
【取り外すと大気汚染の原因となります。】

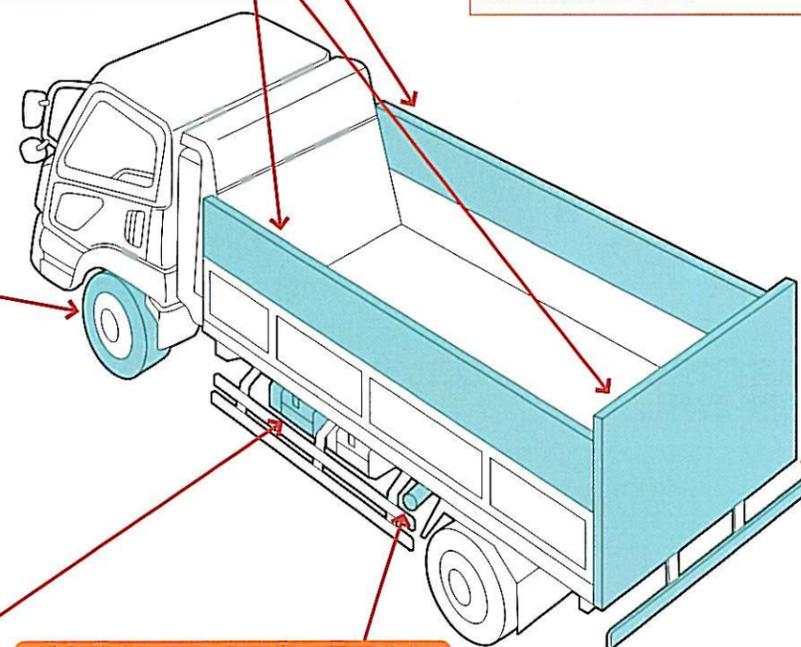
排気管 (テールパイプ) の開口方向

○排気管は左向き又は右向きに開口していないこと。
【左向き、右向きの場合、排気ガスを歩行者等にかけることになり他の交通に悪影響を及ぼすおそれがあります。】
